**MỘT TRƯỜNG HỢP ĐÚT VÀ KẾT BÓNG
SAU ĐẶT STENT**

**TS. BS. TRẦN HỮU THẾ
BỆNH VIỆN ĐA KHOA TIỀN GIANG**

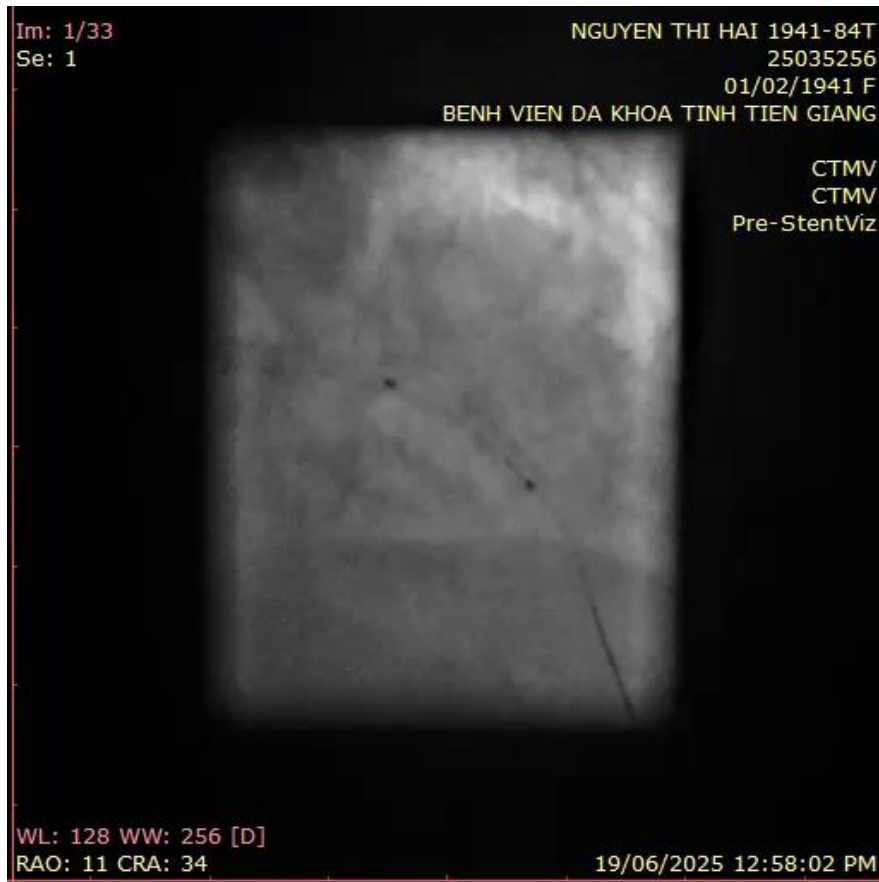
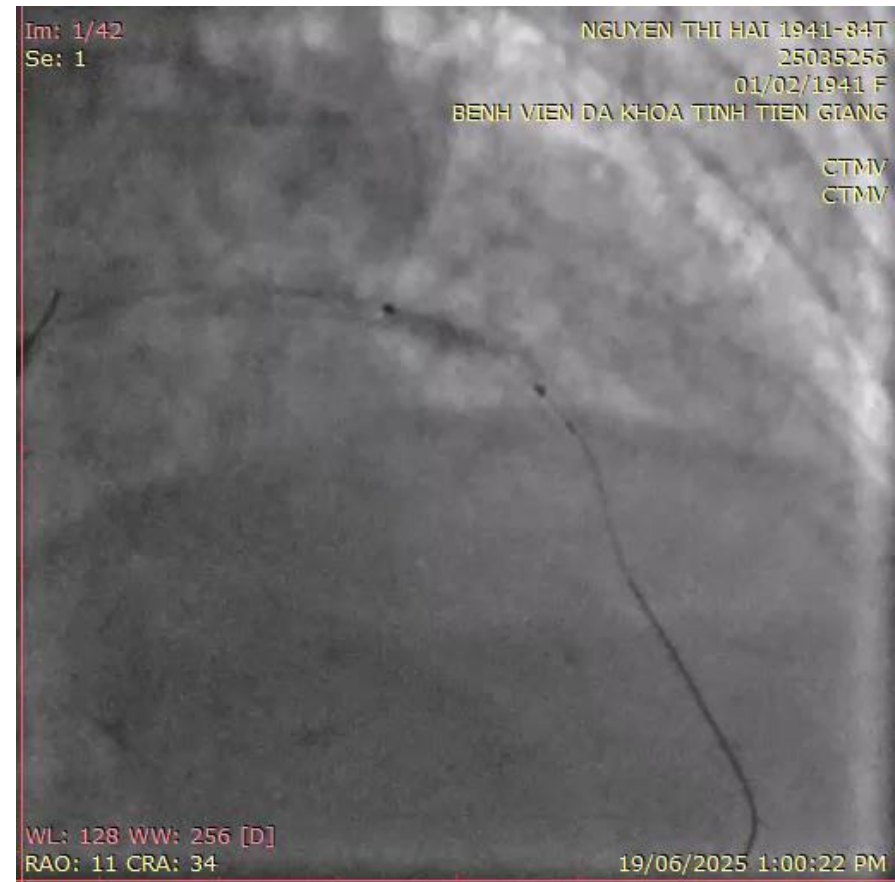
Can thiệp mạch vành

Sử dụng bóng NC 3.0x17mm → nong lần 1 → nong lần 2
→ ghi nhận áp lực bóng giảm đột ngột → bóng vẫn chưa thu lại, động cản quang

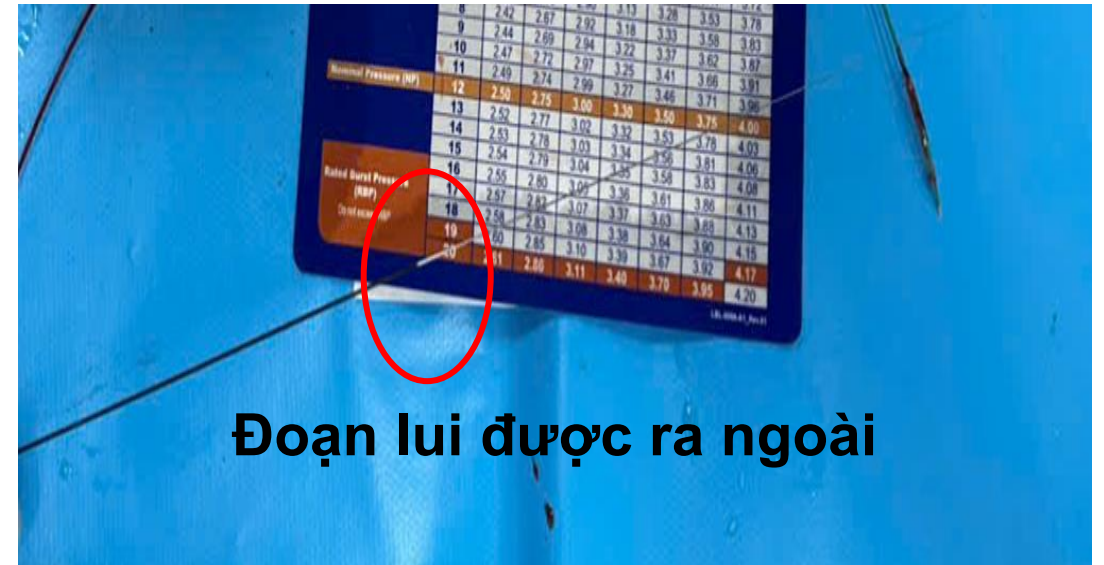
Biến chứng

- Áp lực giảm đột ngột
→ nghi ngờ vỡ hoặc đứt gãy bóng sau nong
- Tiến hành lui bóng
→ chỉ lui ra được 1 phần thân bóng
→ đứt và kẹt bóng

Đứt ở thân bóng (đoạn nối tiếp) và kẹt phần còn lại (bao gồm cả bóng) với hơn 30 cm
⇒ Một phần đoạn kẹt vẫn còn nằm trong guiding catheter

Buddy-balloon với bóng 1.0x10mm, 1.5x12mm (sau nhiều lần cố gắng xoắn 2 wire ở đoạn xa không thành công).

Sử dụng kỹ thuật balloon trapping với bóng 2.0x15mm (thân bóng mềm vẫn còn nằm trong Guiding)

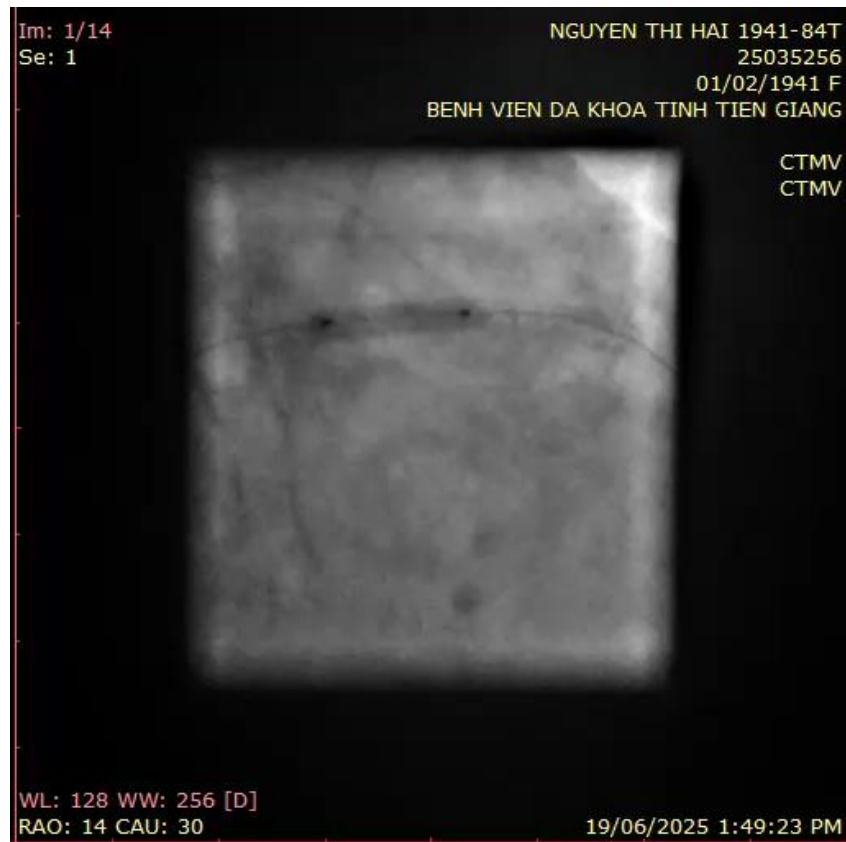
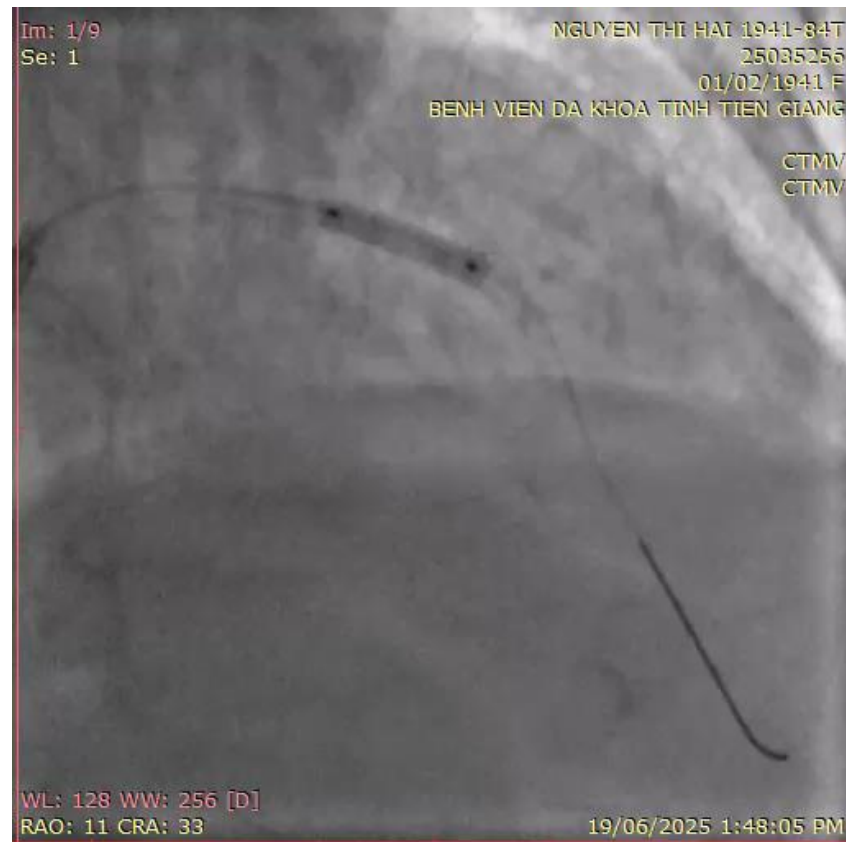
Xử trí

Đi lại wire và nong lại bằng bóng NC 3.25x15mm

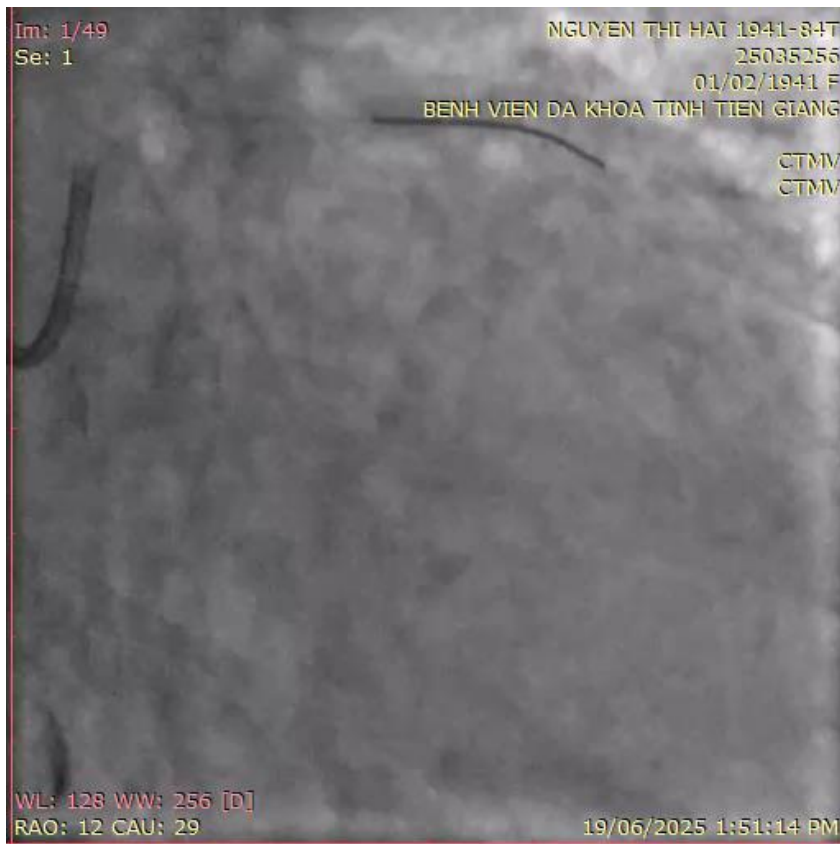
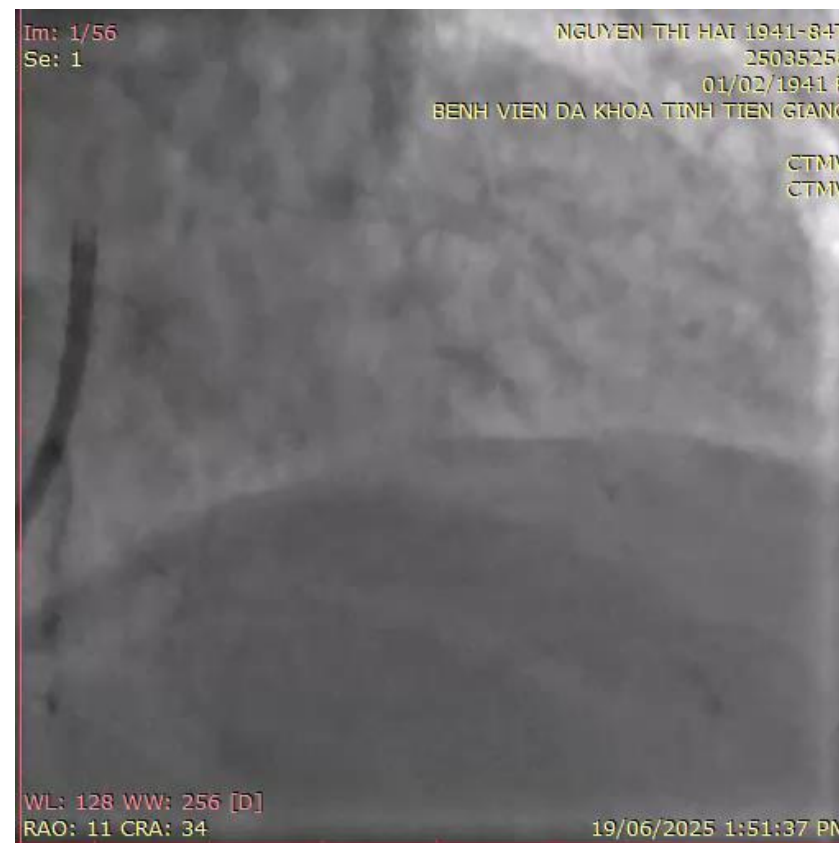
Xử trí

Ghi nhận bóc tách đoạn xa sau stent LADI-II

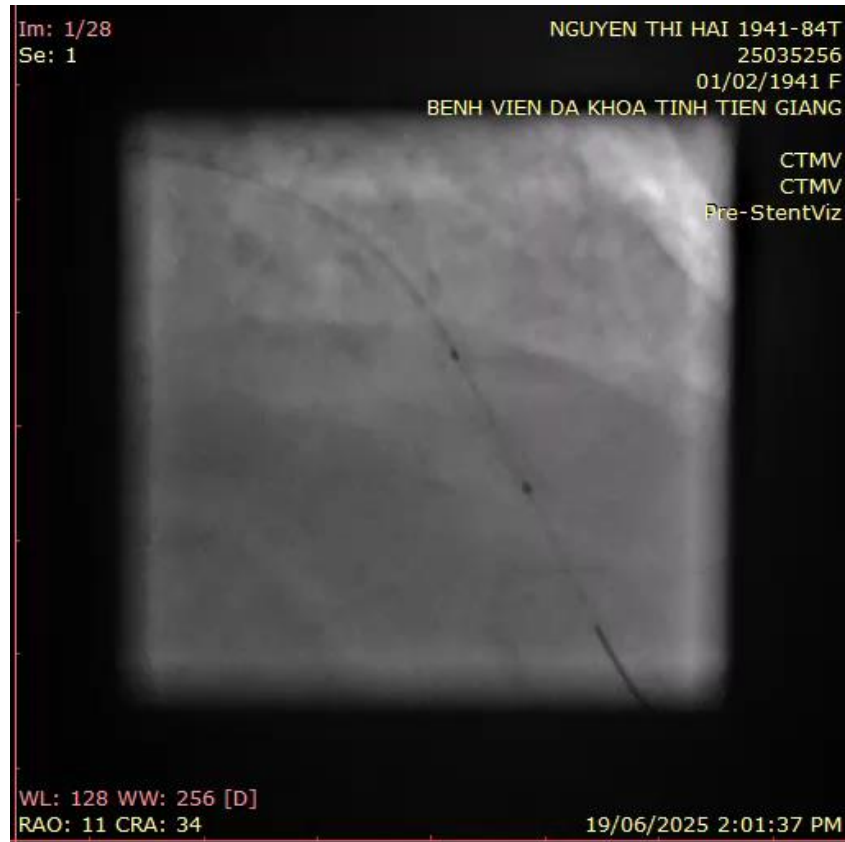
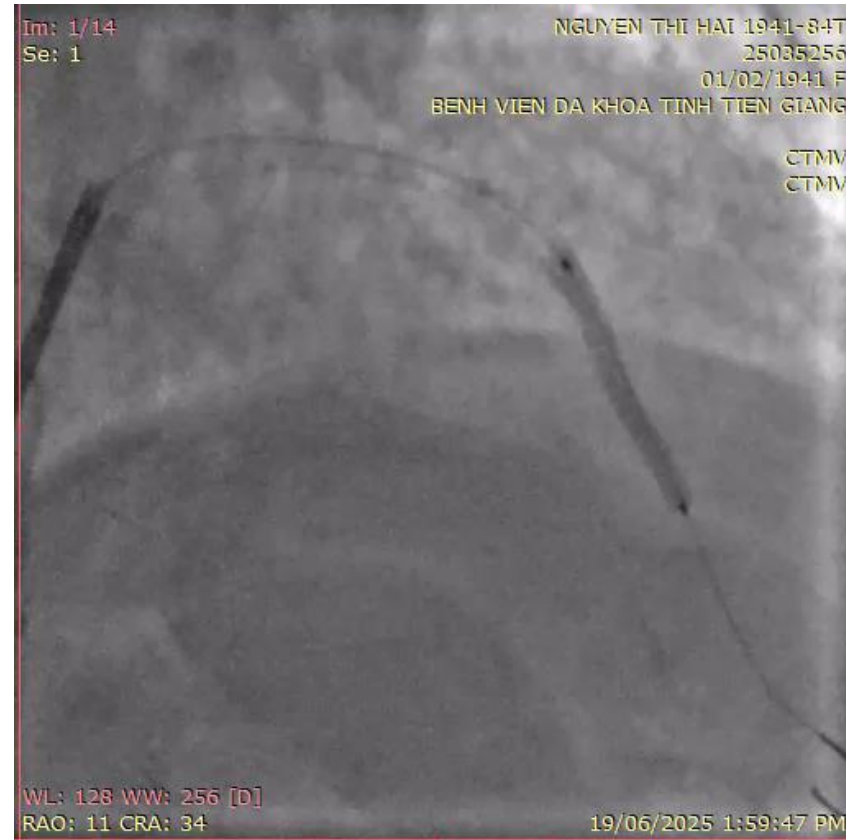
Xử trí

Stent LADIII 2.75x23mm và nong lại bóng NC.

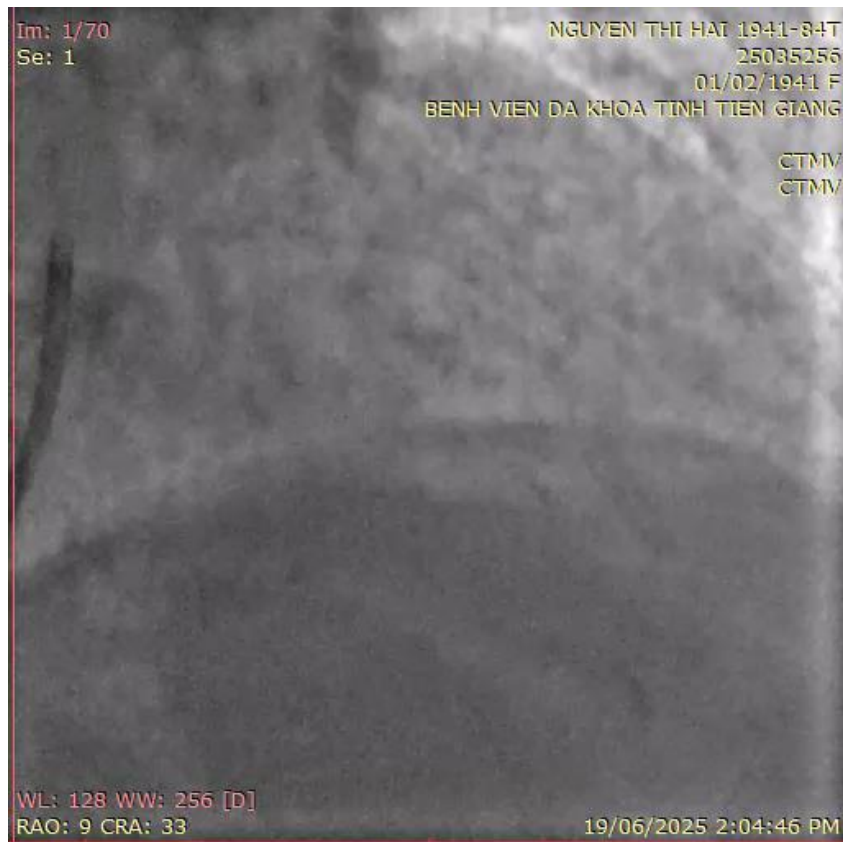
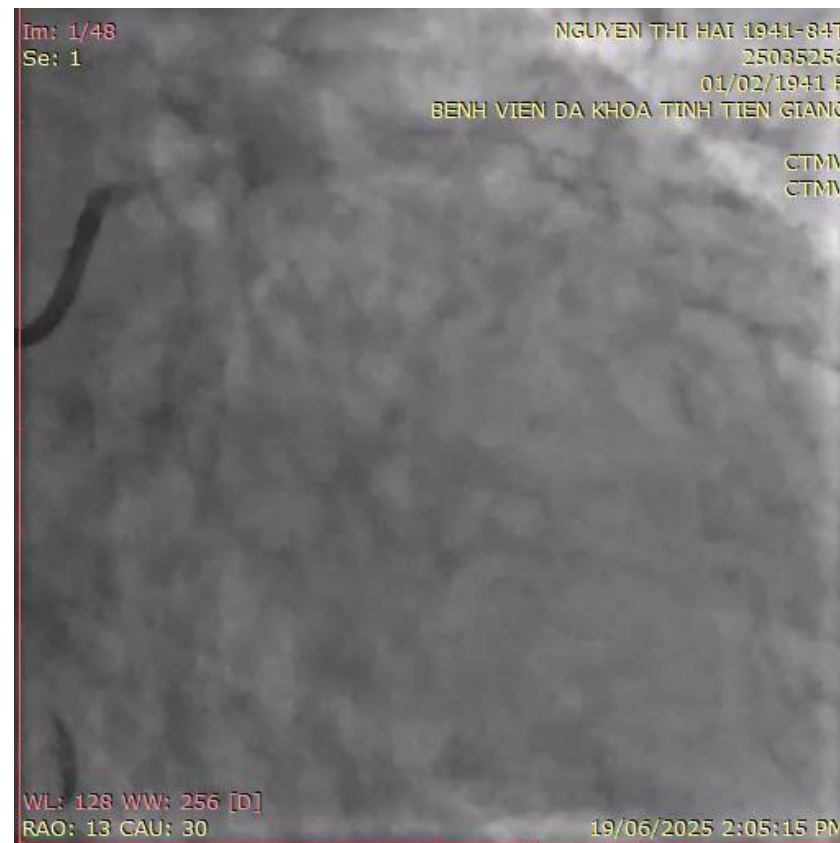
Kết quả

Chụp lại dòng chảy ở LAD TIMI 3, với lâm sàng bệnh nhân ổn định.
